# RAPORT

## HISTORYCZNA ANALIZA PIONOWYCH PRZEMIESZCZEŃ TERENU DLA WSKAZANEGO ADRESU

241205\_2.0001.AR\_1.996/76  
Jankowice, Wolności 26b

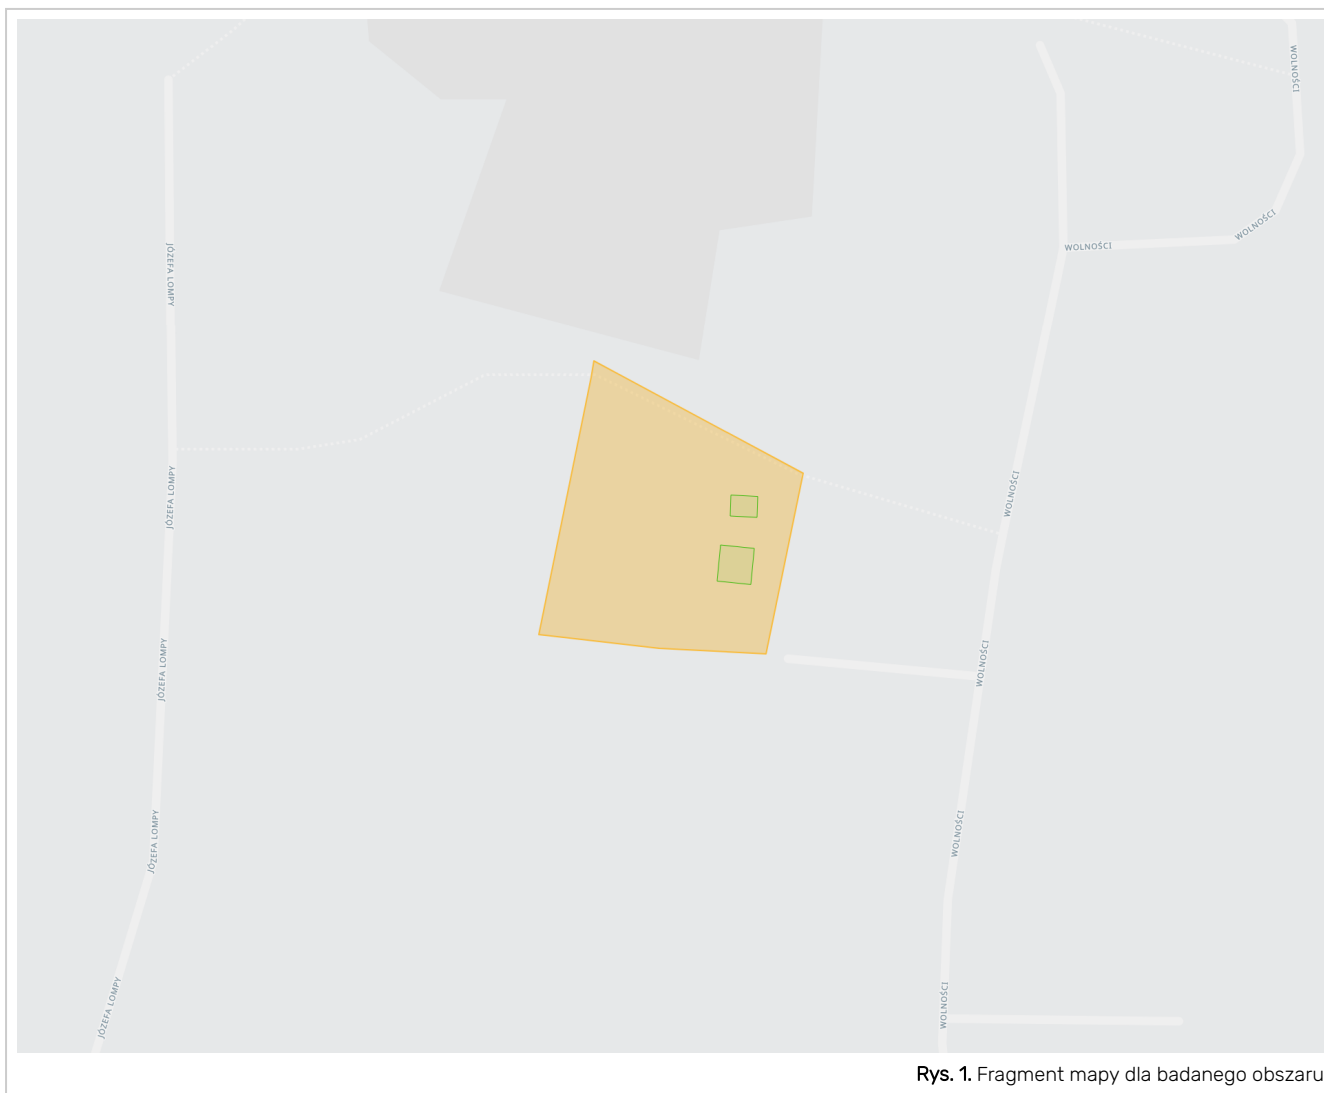
Działka ewidencyjna o nr 241205\_2.0001.AR\_1.996/76, Jankowice, Wolności 26b

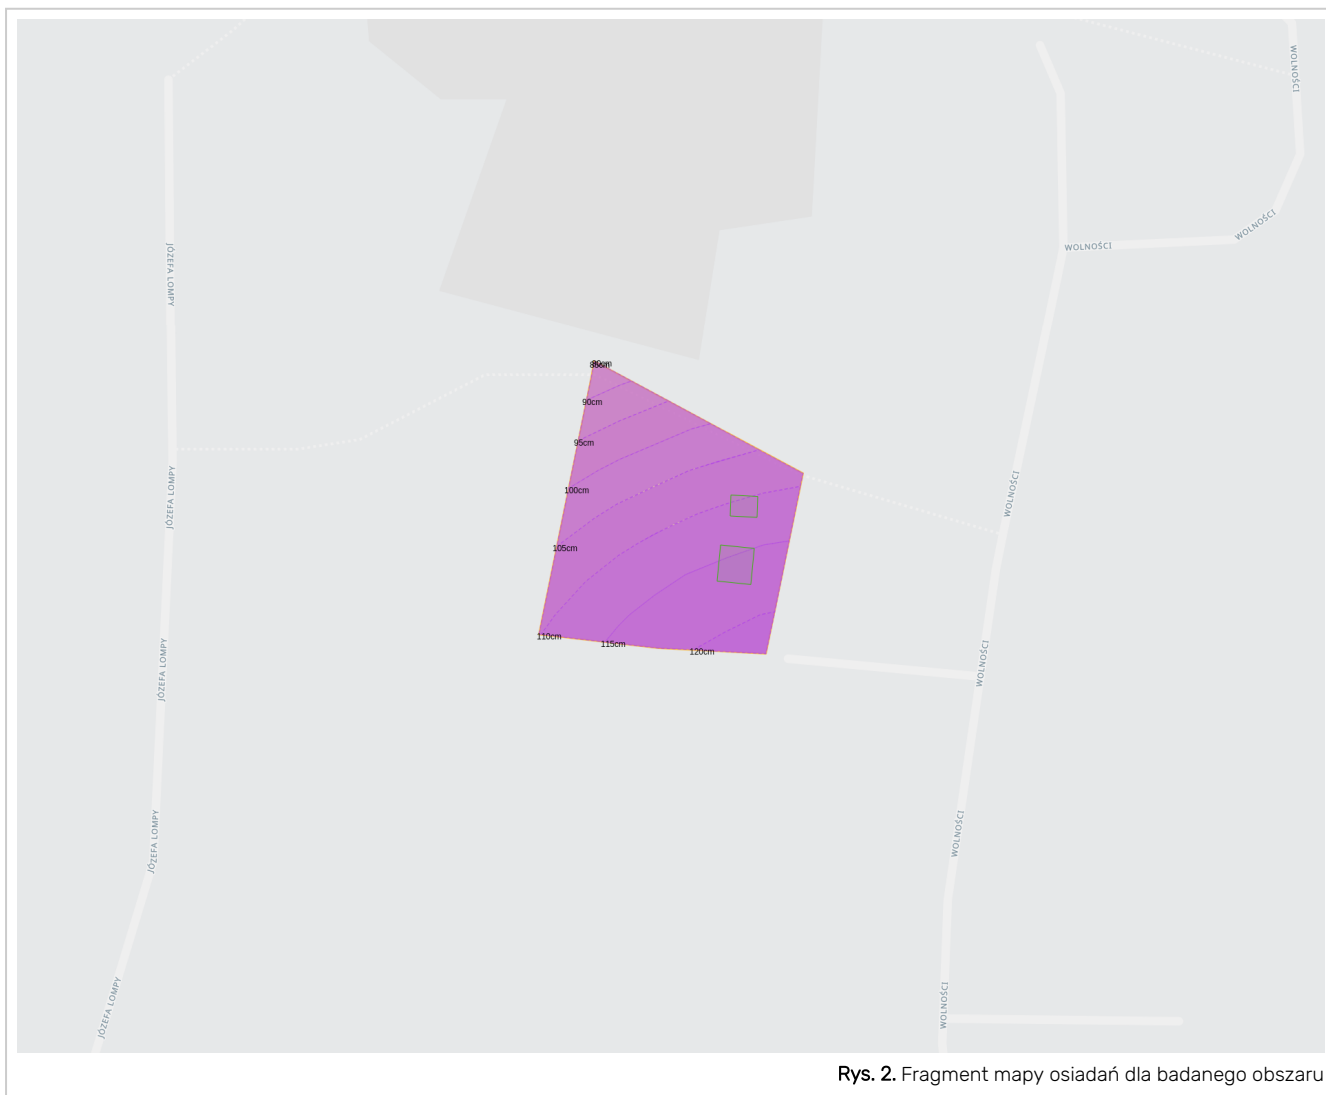
Mapy osiadań z poszczególnych kwartałów zostały zsumowane i powstała mapa osiadań terenu jakie wystąpiły w okresie od grudnia 2016 r. do grudnia 2017 r..

Z naszej analizy wynika, że Państwa działka osiadła od grudnia 2016 r. o 97.5 cm.

Największą dynamikę przyrostu obniżenia terenu odnotowano w IV kwartale 2016 r. Wówczas w ciągu 3 miesięcy teren obniżył się o 55 cm.

Jeżeli nie zauważyliście Państwo dotychczas występowania żadnych szkód górniczych, zalecamy wykonanie ogólnego przeglądu swojej nieruchomości. Mogą Państwo sprawdzić, czy ściany nie są popękane i czy nie ma problemów z domykaniem drzwi i okien.
